Photon

Gegen alle Erkenntnisse

Module von Canadian Solar zeigen massiv »Schnecken Spuren«, zudem Leistungsabfall und Hotspots

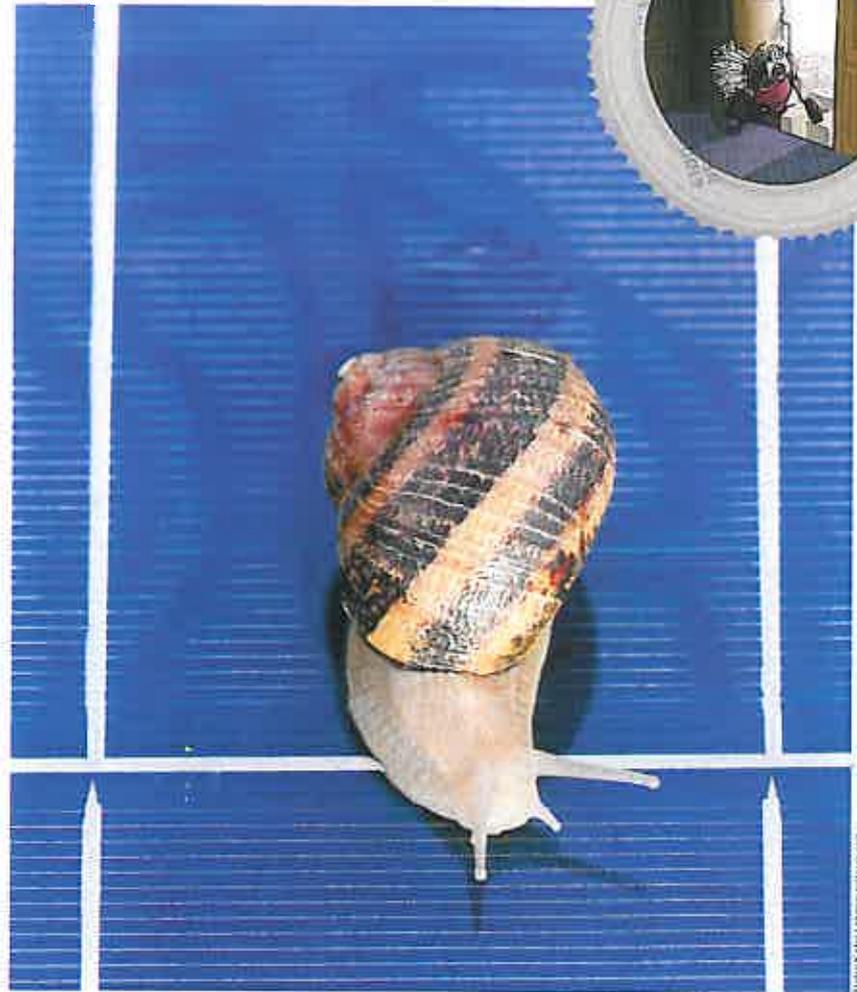
Die Module der Anlage von Alois Rettenberger sind vollständig mit »Schnecken Spuren« überzogen – so der Fachterminus für lokale Verfärbungen des Kontaktgitters auf Solarzellen. Die Weinbergschnecke ist daran allerdings vollständig unschuldig – sie wurde von unserem Fotografen auf dem Modul platziert.

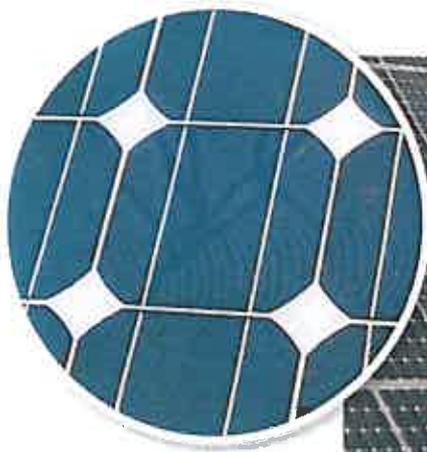
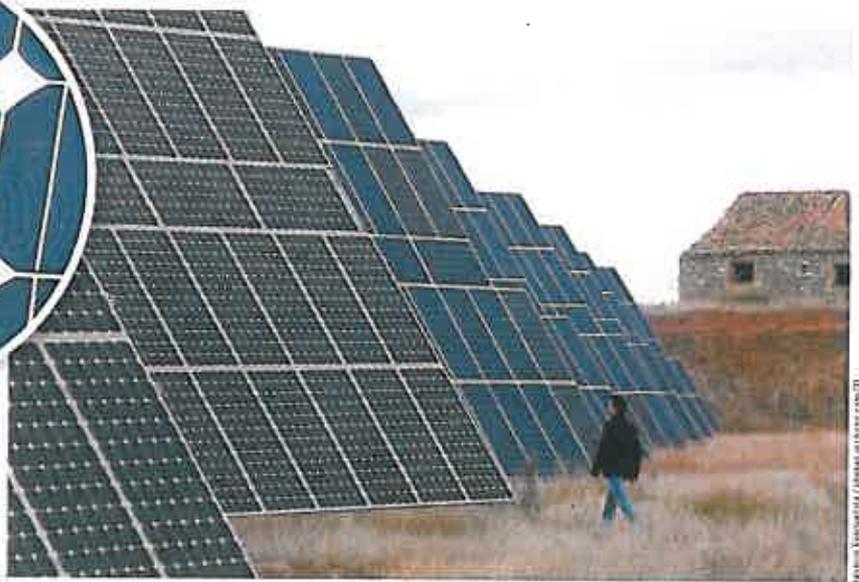
talline. Bereits im Mai 2008 bemerkten die Mitarbeiter, dass sich kreuz und quer über die Module so genannte Schnecken Spuren ziehen: Zeichen für Mikrorisse in den Zellen, die sich je nach Ausprägung und Häufigkeit negativ auf die Leistung des Moduls auswirken (PHOTON 12-2011). Bald sind alle polykristallinen Module betroffen und etwa 60 Prozent der monokristallinen. Der Ertrag liegt seit 2010 um 20 bis 25 Prozent unter den in der Region üblichen Werten. Ein Flashertest von drei der Module im PHOTON-Labor ergab vor anderthalb Jahren zwischen 22

und 24 Prozent Minderleistung. Daraufhin reklamierte der Installateur – allerdings erfolglos: Offenbar hat der direkte Vertragspartner, der Großhändler Proyectos Integrales Solares SL (Proinso), die Unterlagen nicht an Canadian Solar (CSI) weitergereicht. Proinso äußert sich zur Sache nicht weiter, sondern verweist auf eine vertrauliche Zusammenarbeit mit dem Kunden. CSI eröffnete nach eigener Darstellung im Juni 2011 den Reklamationsprozess, nachdem PHOTON in der Angelegenheit nachgefragt hat. Tatsächlich meldete sich Proinso da-

Rund 340 Kilowatt sind im Park El Encimero in Navarra installiert. 2008 reklamierte Javier Hernandez erstmals wegen Schneckenspuren und geringer Leistung. Passiert ist bislang nichts.

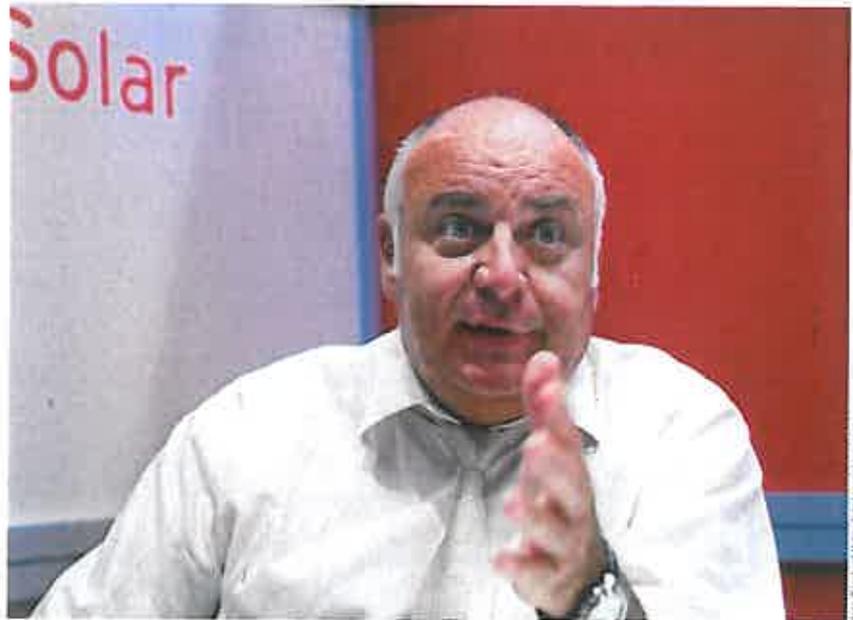
CSI-Vizepräsident Gregory Spanoudakis zur Intersolar 2011: Man sei dabei, »Schneckenspuren zu erforschen«, sagte er PHOTON. Seitdem CSI angibt, die Ursache erkannt zu haben, werden Reklamationen per se abgelehnt.

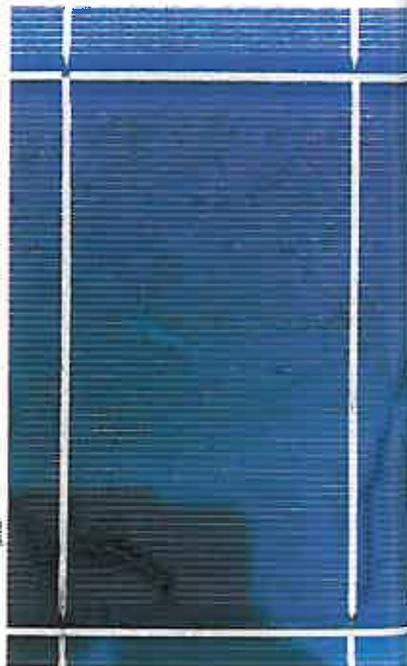
Bei einigen Modulen zeigten sich zudem Hotspots – vermutlich aufgrund eines Mikrorisses.

Bezüglich der Hotspots in Rettenbergers Modulen schreibt CSI wiederum, dass die Schnecken Spuren diese nicht beeinflussten. Hervorgerufen würden sie durch Verschattung, Mismatch oder Zelldefekte wie Mikrorisse oder Leckströme. Spätestens an diesem Punkt sollte klar sein, dass das Thema auch sicherheitsrelevant ist und CSI den Zusammenhang zwischen Schnecken Spuren (Typ I) und Mikrorissen negiert, wenn letztere zu Kurzschlüssen in der Zelle führen können.

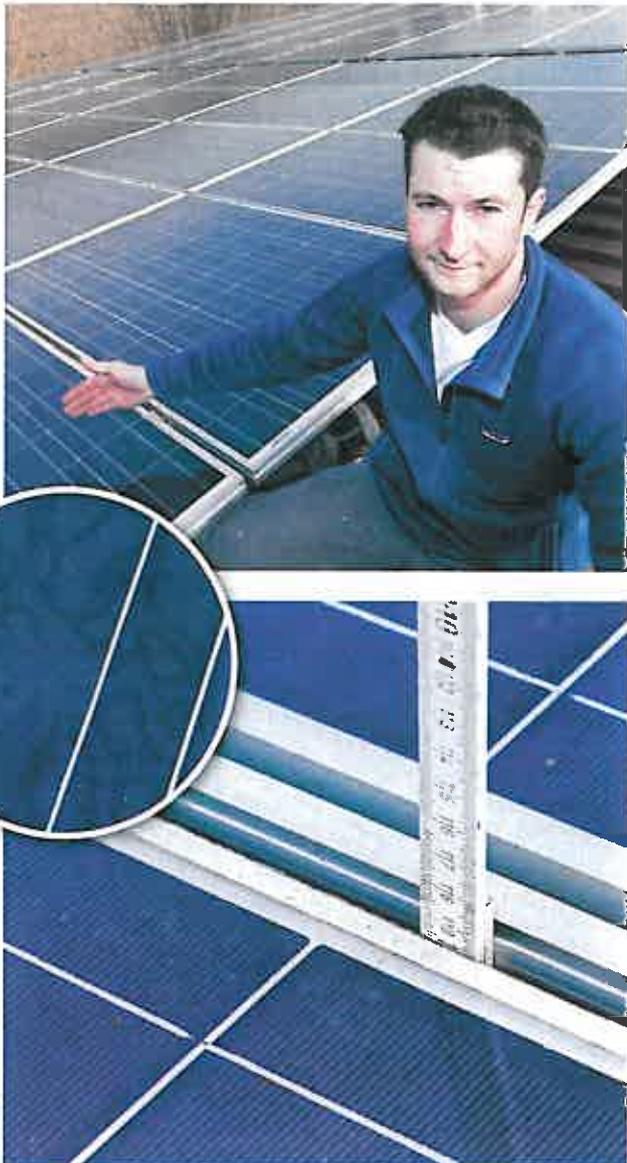
Alois Rettenberger vor seinen Modulen, die fast vollständig von Schneckenspuren gezeichnet sind. Die Rahmen um die Module lassen sich mit einem Zollstock vom Laminat wegziehen

men, für die Schneckenspuren und für die Delamination. Mitte März 2012 nahm der CSI-Mitarbeiter erstmals die Anlage überhaupt in Augenschein. Aufgrund der losen Rahmen bestehe Gefahr, dass die Module delaminierten, erklärte er Rettenberger. Diese Reklamation erkennt das Unternehmen nun wohl an. Nicht jedoch die Schneckenspuren, mit denen manche Module übersät sind.
